# Nota Técnica BarChip

Durabilidad y rendimiento a largo plazo  
De Hormigón Proyectado Reforzado con Fibra

Revisión No. 2: Marzo 2018

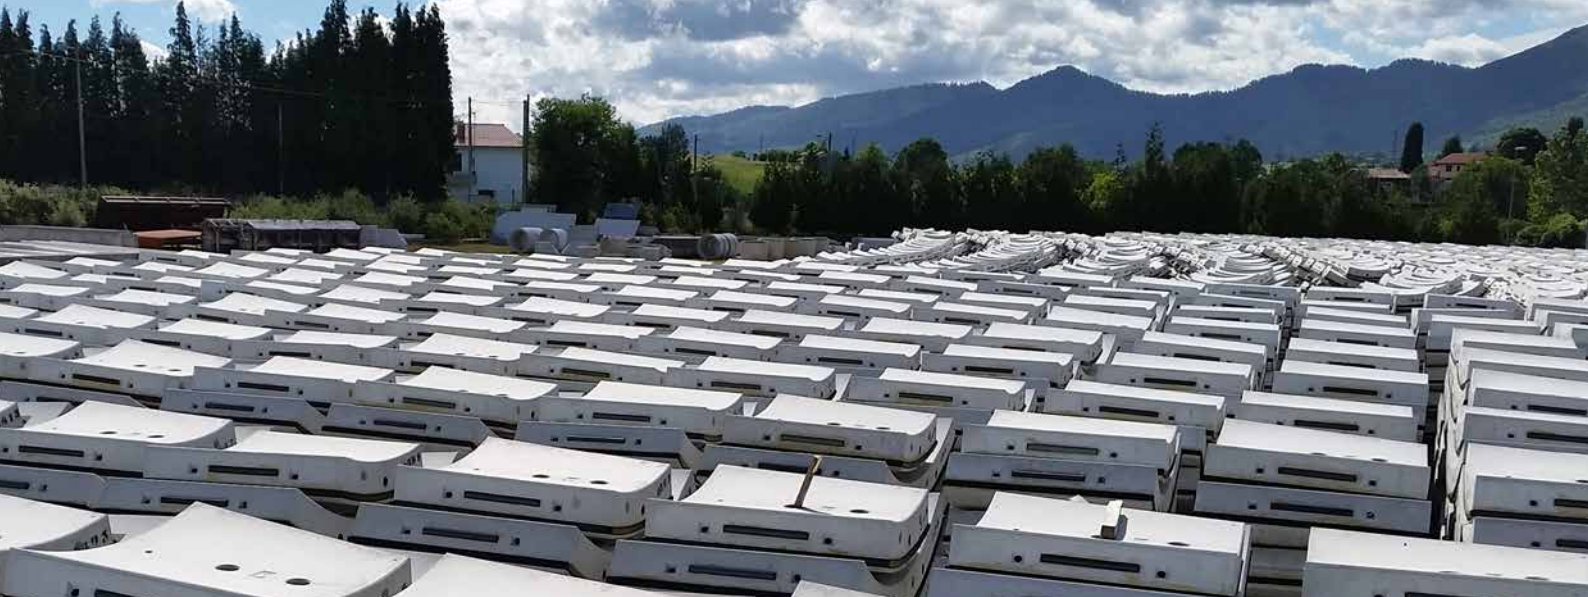
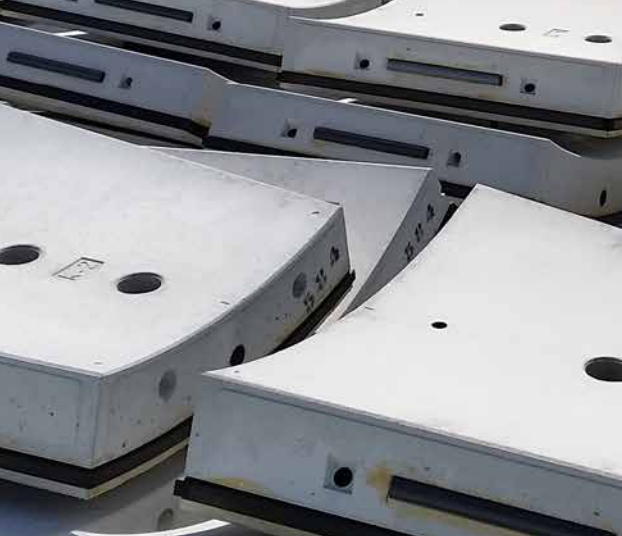
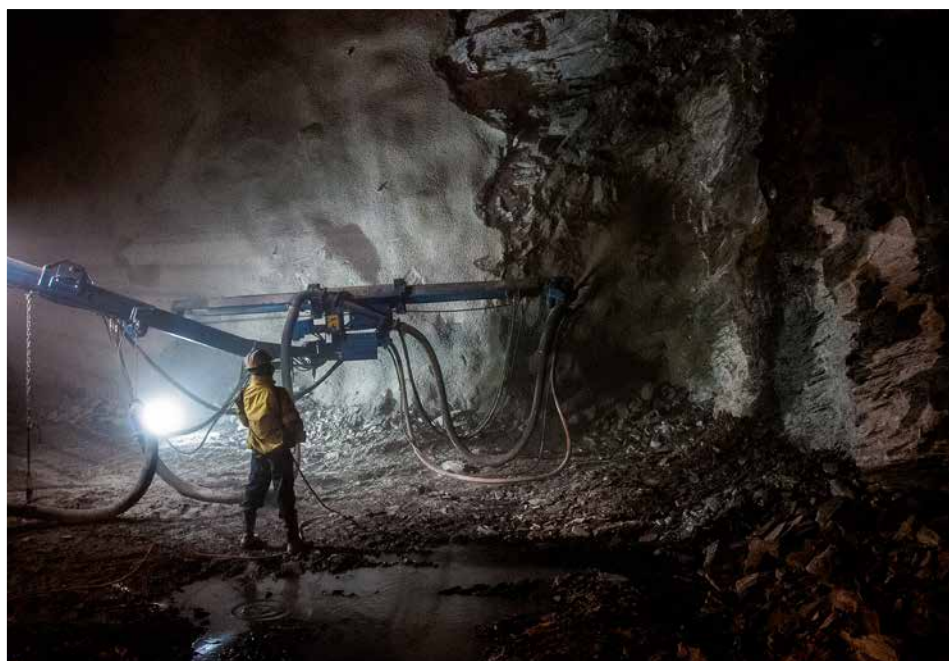
**Imagen 1:** El agrietamiento en el hormigón conduce a la penetración de materiales corrosivos, dando como resultado una rápida corrosión del refuerzo de acero.

En hormigón agrietado, la corrosión del refuerzo como resultado de estos factores puede conducir a una pérdida de rendimiento durante tan poco como siete meses (Bernard 2004). Esto se debe principalmente a una pérdida de una sección de acero causada por la corrosión que conduce a una “falla frágil inducida por la corrosión” (Kosa y Naaman, 1990).

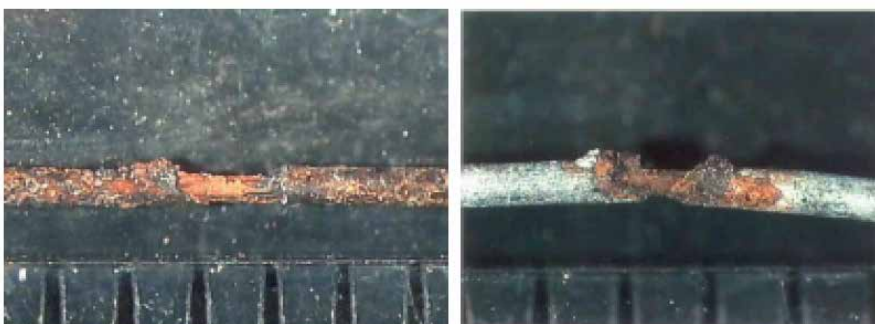
**Figura 2:** Pérdida de diámetro de la fibra como resultado de la corrosión en las grietas (Nordström, 2001)

Nordström confirmó la investigación anterior de que la corrosión de las fibras de acero resultó en una disminución en el diámetro de la fibra en la abertura de la grieta y que la corrosión aumentó a medida que aumentaba el ancho de la grieta.

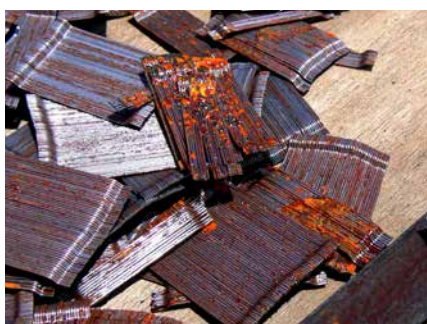
Corrosión de las fibras de Acero

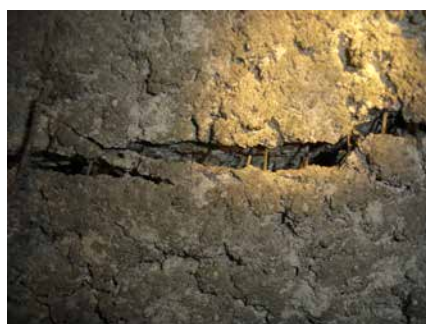
Formación de grietas en Hormigón  
Proyectado reforzado con fibras

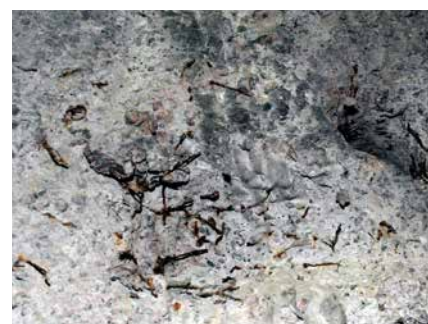
Corrosión in situ del refuerzo de acero

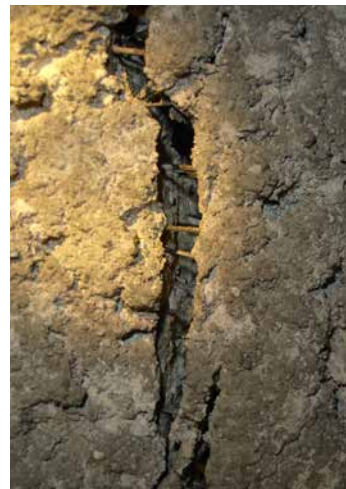
*Casi todos los hormigóns se fisuran, independientemente del diseño o las medidas preventivas*

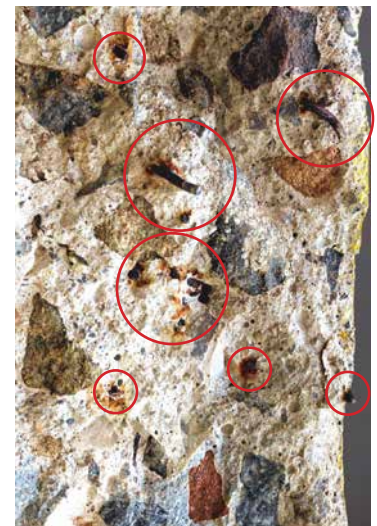
*Las fibras macro sintéticas BarChip nunca sufrirán los efectos de la corrosión*
